YKSIAUKKOISEN TERÄSBETONILAATTA- SILLAN KORJAUSTAPAVERTAILU

Opinnäytetyö
Rakennustekniikka

Kevät 2015

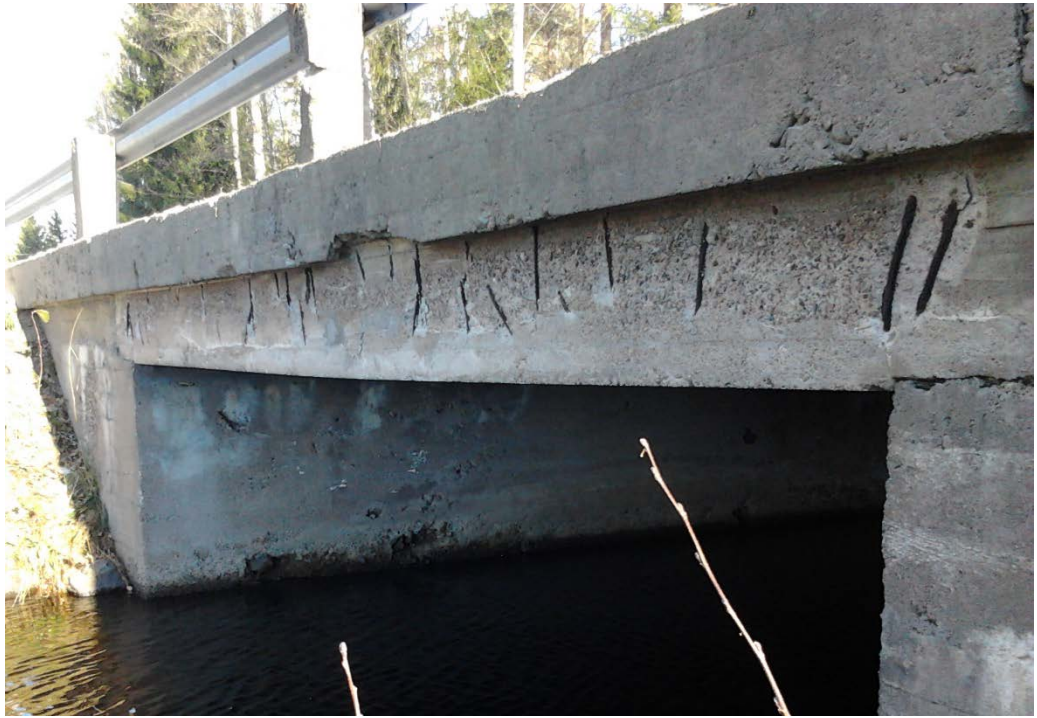
- Etumuureissa ja siipimuureissa on rapautumaa ja/tai valuvikoja
- Reunapalkit ovat ruostuneet ja reunapalkkien liikuntasaumat eivät ole vesitiiviit
- Kansilaatan reunoilla ja alapinnassa on selvää rapautumaa
- Sillankaiteessa on huomauttamista: esim. liian matala, kaidepylväät harvalla jaolla (3 m) ja niiden juurissa on ruostumista.
- Pengerkaiteiden pituus ei täytä nykystandardien mukaista pituutta.
- Sillan sorapäällyste on kuoppainen.

Kuva 11. Sillan kannen reuna/reunapalkki on pahoin rapautunut (kuva otettu 22.10.2014).

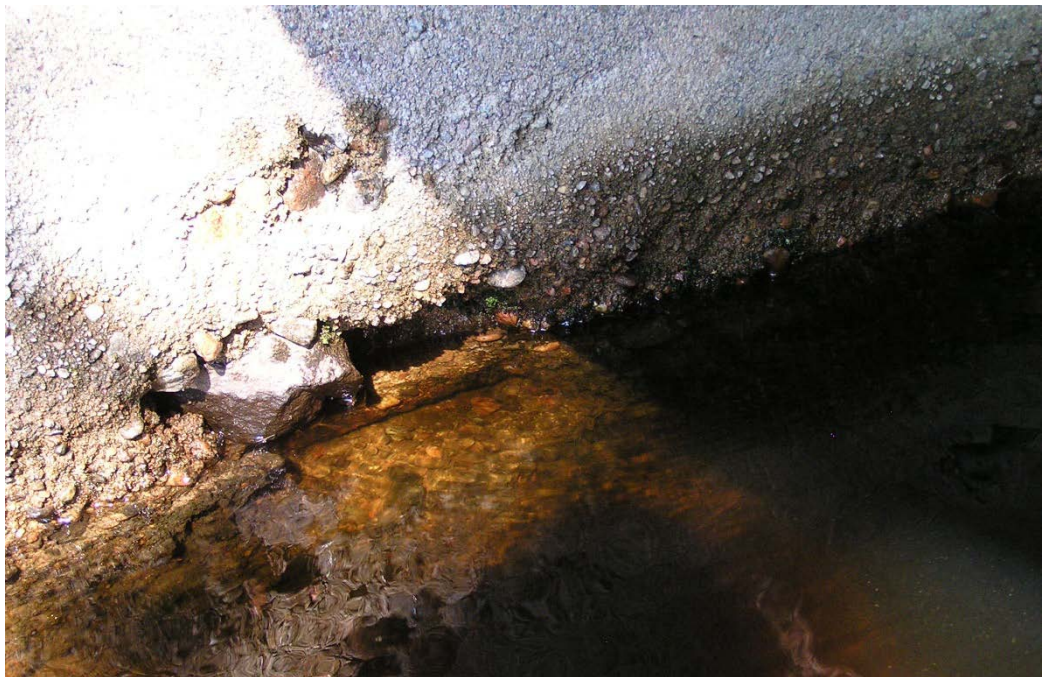
Kuva 12. Sillan maatuen etumuurissa olevaa rapautumaa (kuva otettu 14.8.2012).

Rapaumat maatuissa olivat myös todella syviä ja etenkin keskiveden tasolla ulottuivat siipimuurinkin pinnalle. Syvin mitattu kolo etumuurissa on peräti noin 500 mm syvä. Aikakauden mukaisesti maatuet rakennettiin hyvin massiivisiksi ja tässä tapauksessa tämän kokoisen sillan etumuuri on arviolta 800–1000 mm paksuinen. Maatuissa ei havaittu lainkaan painuman aiheuttamia vaurioita tai ylipäättään painumista.

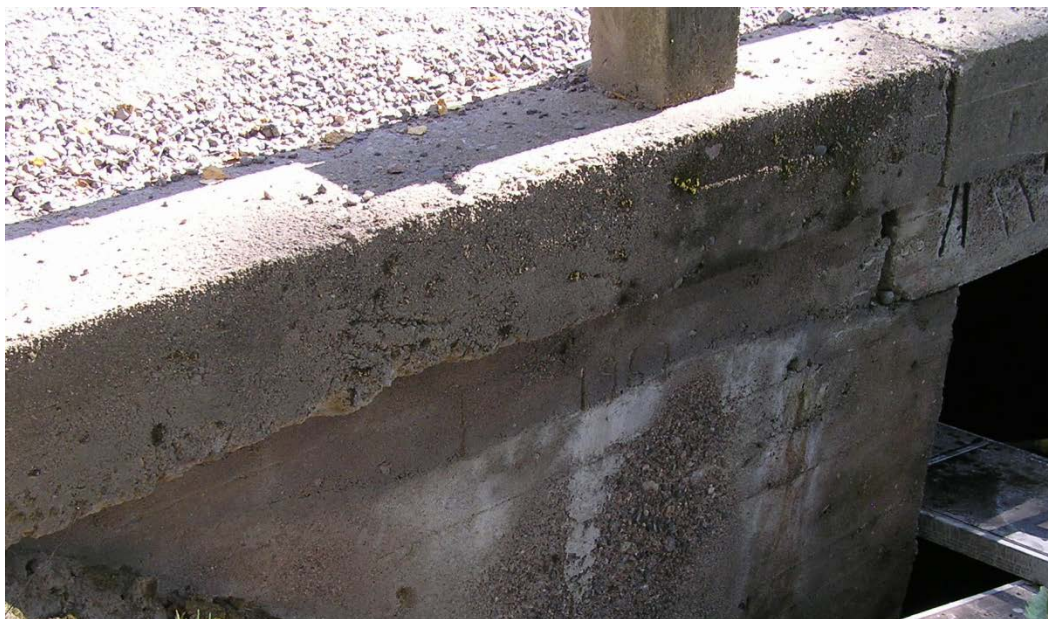
Kuva 13. Siipimuurin rapautumaa (kuva otettu 14.8.2012).

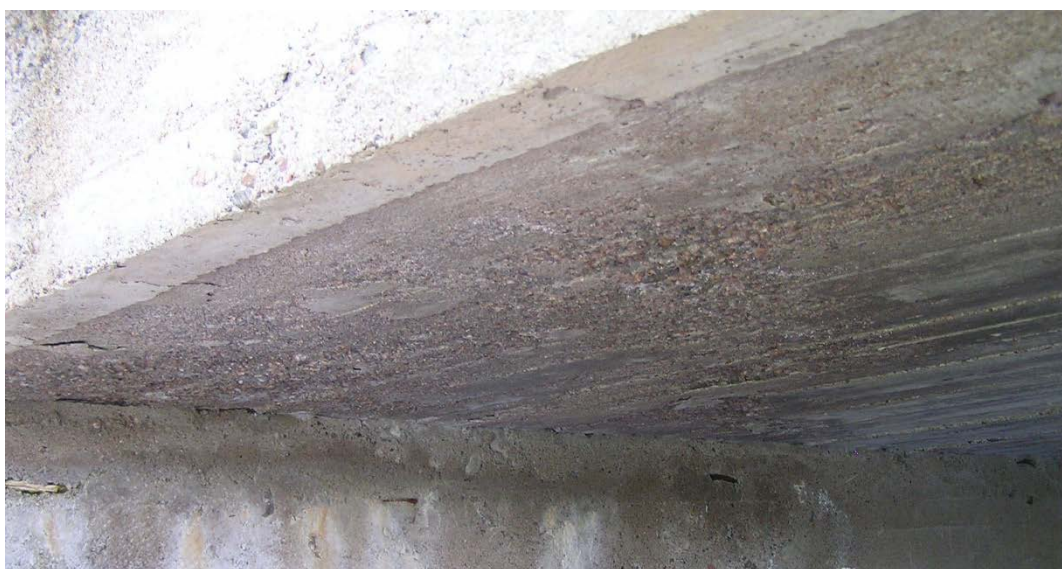
Kuva 14. Sillan kannen alapinnan rapautumaa (kuva otettu 14.8.2012).

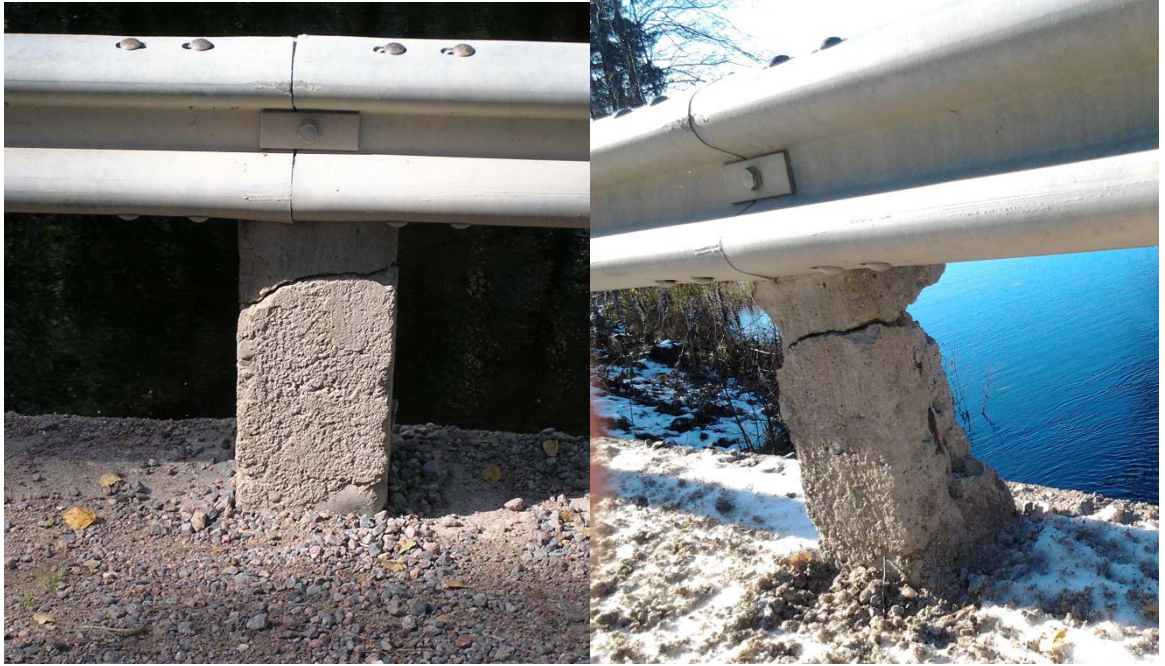
Käynti siltapaikalla tehtiin 22.10.2014. Tarkoitus oli tutkia erikoistarkastuksessa todettuja vahinkoja tarkemmin ja katsoa, ovatko vahingot mahdollisesti pahentuneet. Erikoistarkastuksesta oli kulunut yli kaksi vuotta ja sillalle ei tietävästi ole tehty korjaustoimenpiteitä sen jälkeen. Paikoin vauriot olivat sen sijaan selvästi pahentuneet. Muun muassa sillan vasemmalla oleva betoninen kaidepylväs olisi pitänyt korjata heti kun murtuma on havaittu. Nykyisellään kaidepylväs tuskin voi ottaa vastaan kovin suurta törmäyskuormaa.

Kuva 15. Sama kaidepylväs kuvattuna syksyllä 2012 ja syksyllä 2014

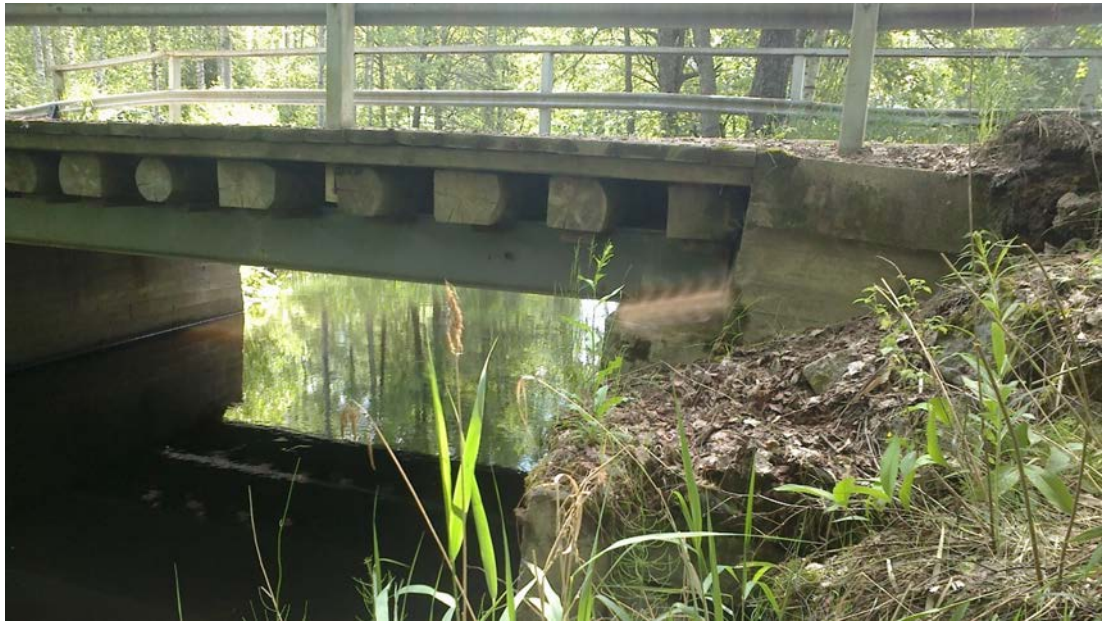
Kuva 26. Esimerkki sillan painuneesta maatuesta. Silta on kannattavaa uusia kokonaisuudessaan maatuen kunnon takia. Kuvassa Taipaleen yksityistien silta (11.6.2014 Hamina)
